Gestão de Risco a Escorregamentos em Áreas Urbanas Utilizando Inclinômetro, um Estudo de Caso Aplicado à Cidade de Ouro Preto/MG.

3.1 Igreja São José e Rua Getúlio Vargas
A localização e a distribuição dos tubos de inclinômetro instalados nas adjacências da Igreja São José e na Rua Getúlio Vargas estão demonstrados na figura a seguir (Figura 3).

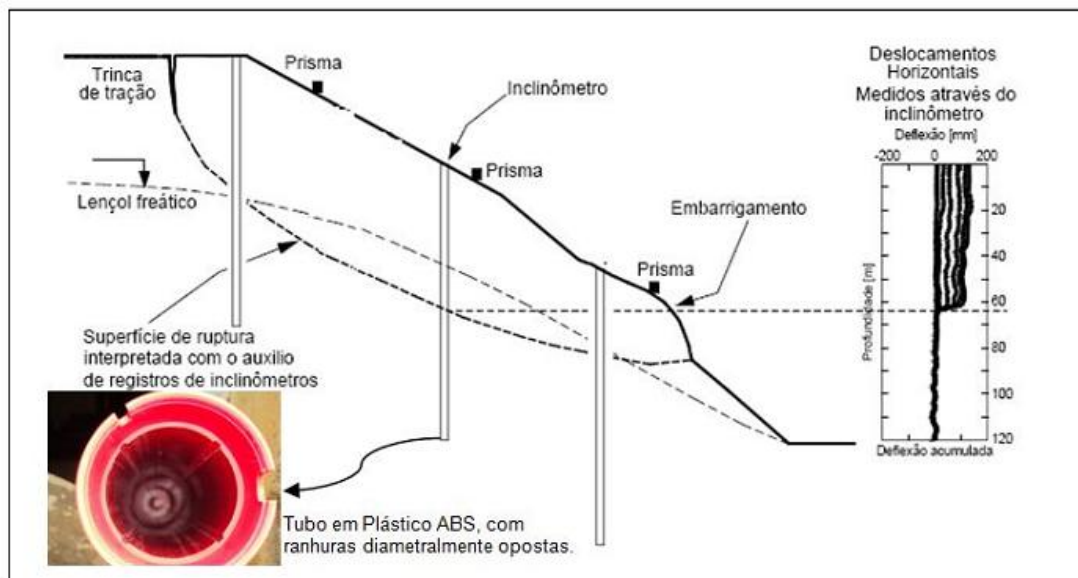
Segundo Rizzo, 2007, o inclinômetro (Figura 1) é um instrumento que serve para medir deslocamentos horizontais dentro do terreno. Permite localizar a profundidade da superfície de ruptura e acompanhar a progressão dos movimentos de uma encosta. É um dos instrumentos mais importantes na maioria das obras geotécnicas. A coleta de dados é feita em furos de sonda, onde se encontram devidamente instalados tubos confeccionados em plástico ABS ou em aço galvanizado de maleabilidade mínima que acompanhe o movimento do solo. A parte inferior do tubo é fixada no maciço rígido, tornando-se um ponto fixo de referência em relação aos demais pontos do corpo do tubo, os quais se tornam sensíveis à movimentação horizontal do solo acima do maciço.

Figura 1: Esquema geral da instrumentação de uma encosta por meio de inclinômetros. (Fontes, 2011)

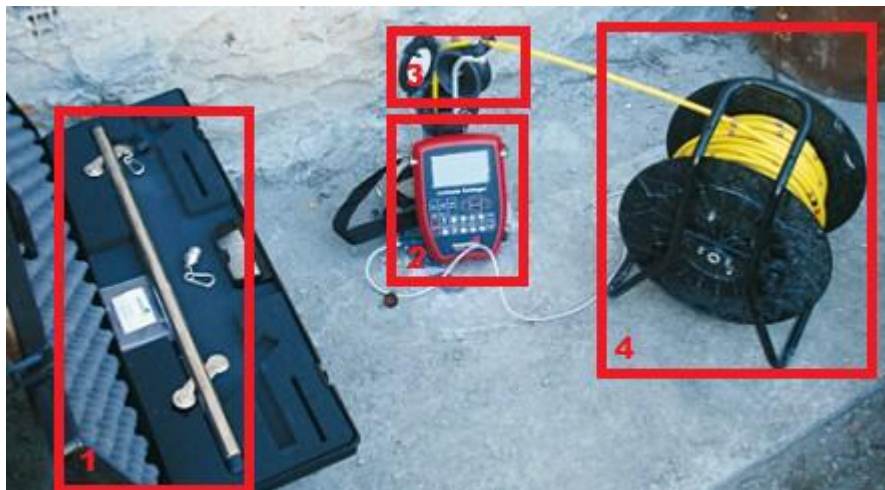
Um inclinômetro (Figura 2) consiste basicamente em um pêndulo atuando sob a ação

da gravidade, que mede a inclinação de um “torpedo” (no interior do qual o pêndulo é

instalado) em relação à vertical. A inclinação do torpedo é obtida via uso de servo-acelerômetros, conectados em ponte completa. Por meio de um transdutor, essa grandeza é convertida em sinal elétrico e enviada a um equipamento de leitura em superfície.

Figura 2: Equipamentos utilizados na aquisição de dados. (Modificada de www.sisgeo.com)

1. Torpedo dotado de sonda e acelerômetros internos;
2. Aparelho de leitura, coleta e gravação de dados em superfície;
3. Roldana de apoio para descida do torpedo no interior do tubo;
4. Cabo sustentador do tubo que também indica a profundidade.

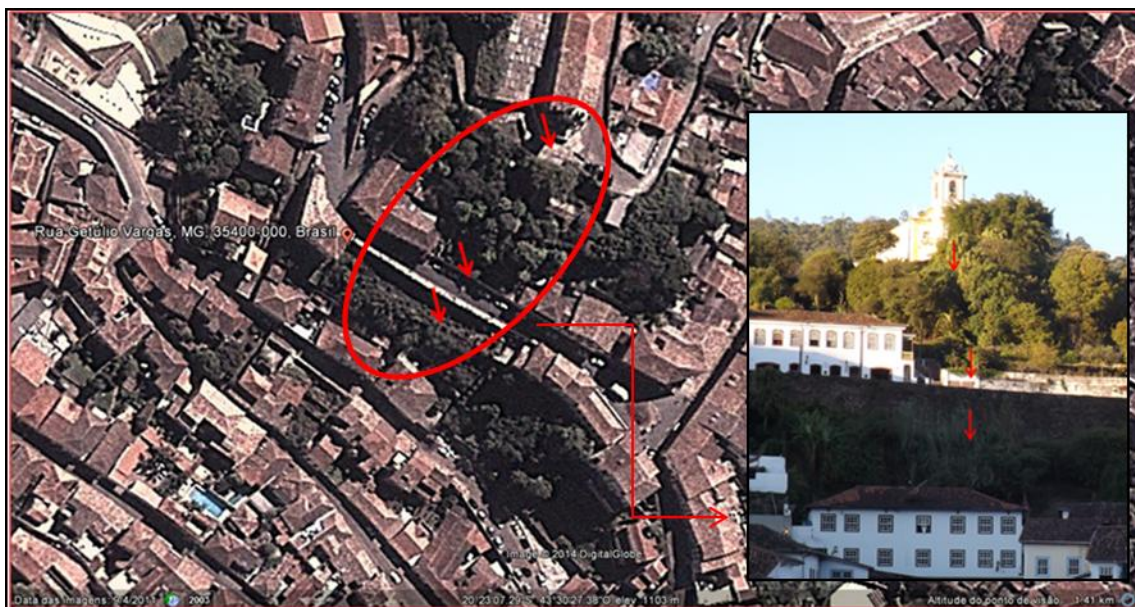
Figura 3 – Locais dos tubos de inclinômetro instalados nas imediações da Igreja São José e da Rua Getúlio Vargas. (Fonte: Google Earth, acessado em 10/04/2014)
